Atlas des zones inondées par la Bezone dans le Loiret

Crue de mai / juin 2016

Communes de Quiers-sur-Bezone,
d'Ouzouer-sous-Bellegarde, de Ladon,
de Villemoutiers, de Saint-Maurice-sur-
Fessard et de Chevillon-sur-Huillard

Rapport d'étude, août 2021

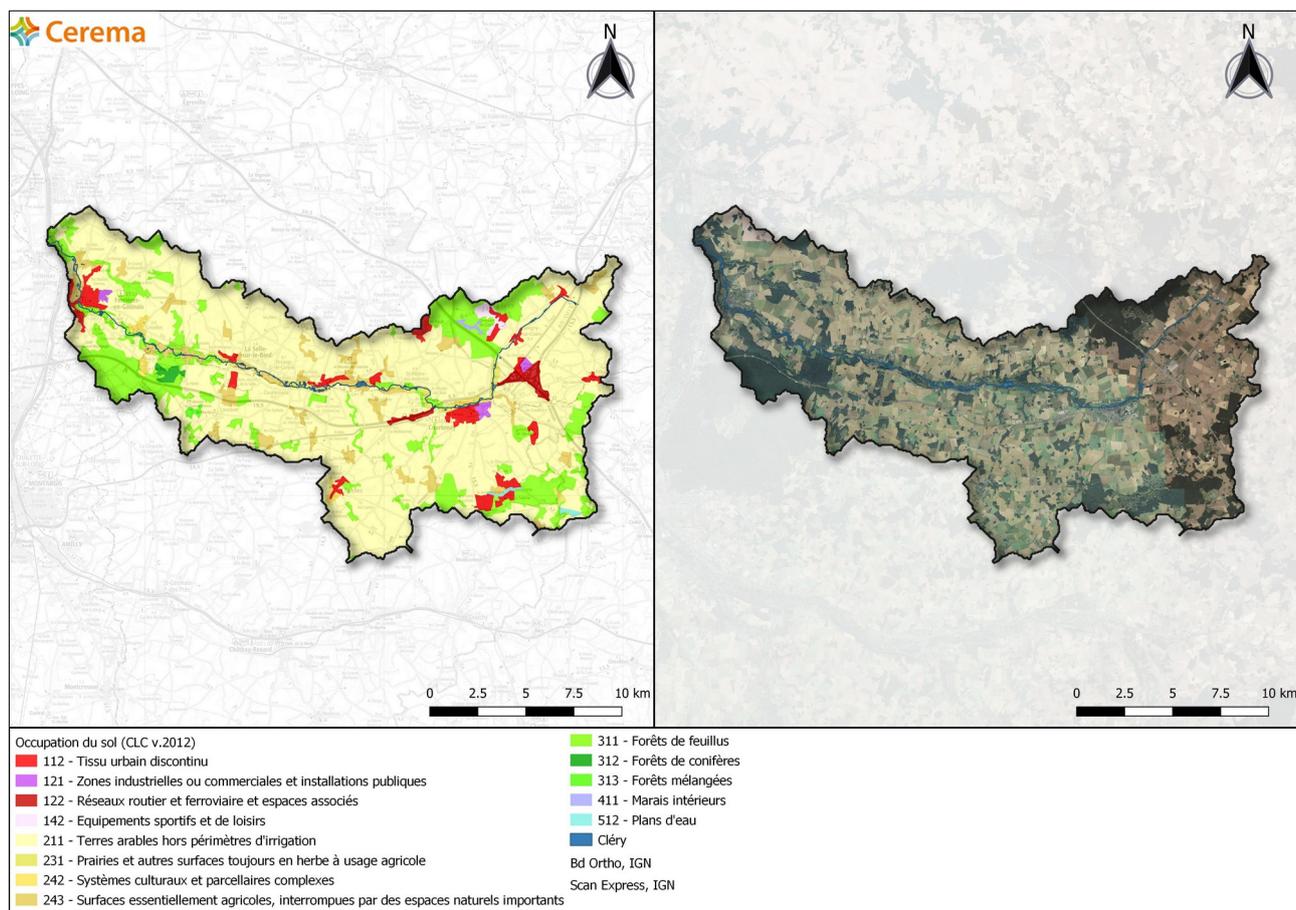
Le bassin versant de la Cléry est essentiellement composé de terres agricoles (75 % du bassin versant) et de forêts (16 % du bassin versant). La carte Corine Land Cover et les images aériennes de l'IGN (BD Ortho) (Illustration 1) le montrent bien. Les 9 % restants se partagent entre les prairies et les zones urbanisées et industrielles/commerciales.

Illustration 1 : occupation du sol sur le bassin versant de la Cléry

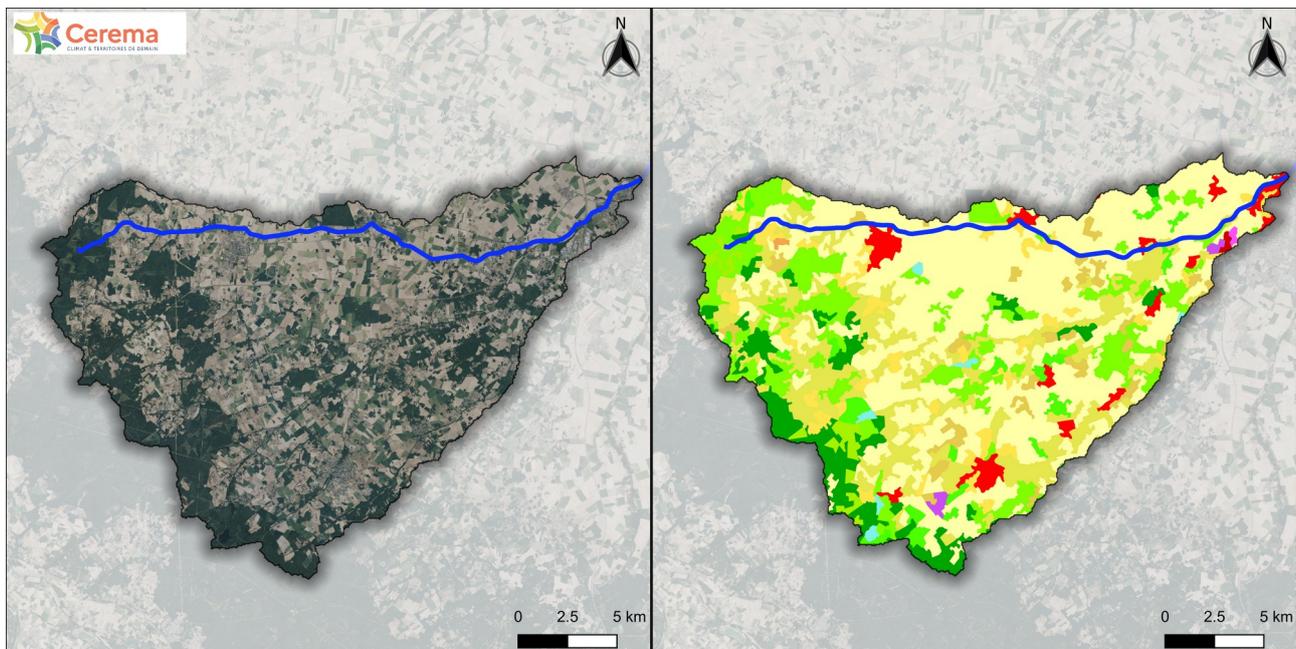
« Il est alimenté sur son tiers amont par les eaux de ruissellement de la forêt d'Orléans ainsi que par la nappe de Beauce sur sa partie aval » (RURALIS, Printemps été 2020, p.15). Il est principalement composé de terres arables (Illustration 2).

Illustration 2 : occupation du sol sur le bassin versant du Bezone

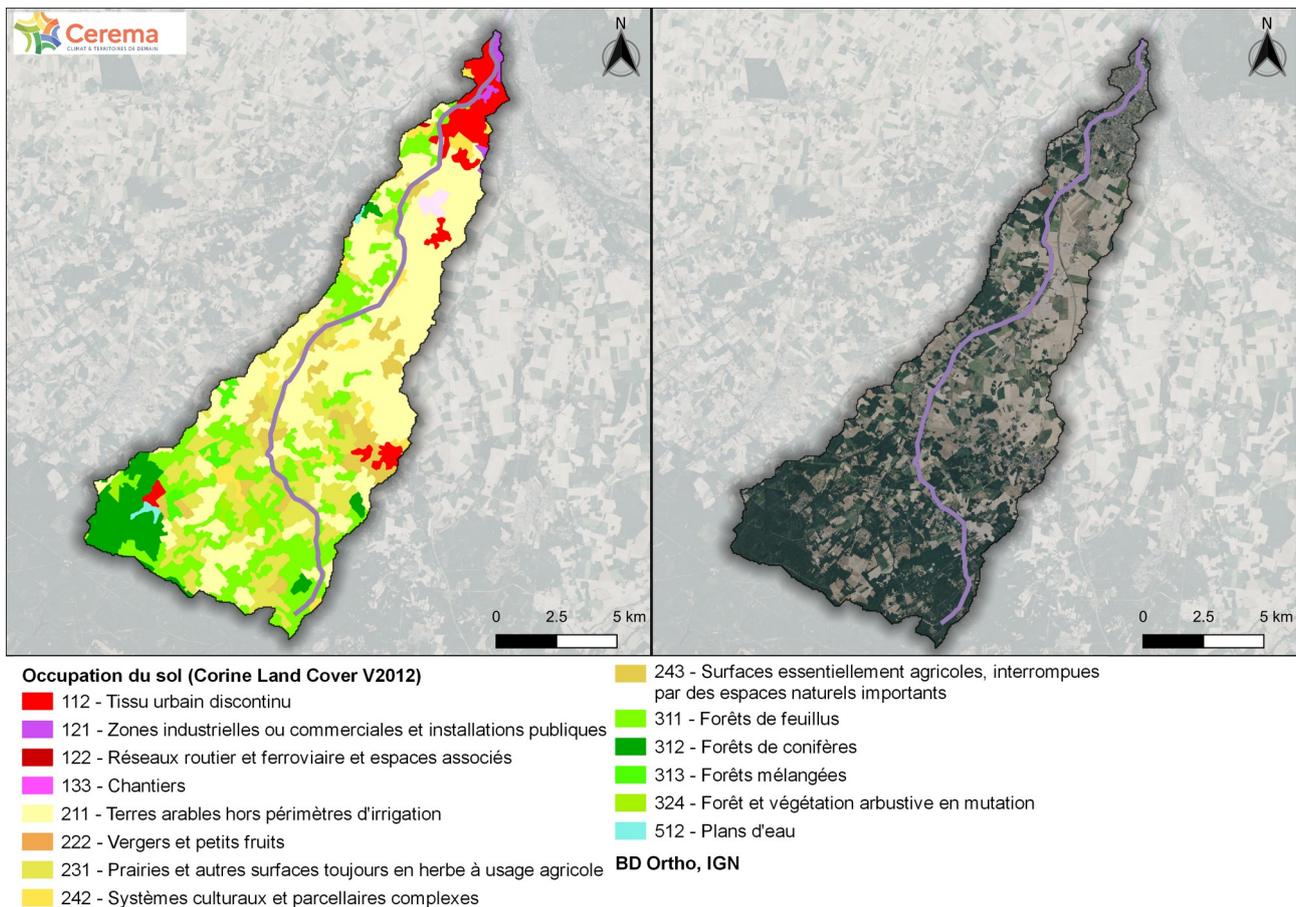
« Le Solin et ses affluents prennent naissance en forêt d'Orléans puis traversent des zones agricoles où sont cultivés divers céréales et oléoprotéagineux. Enfin, la partie aval du bassin est implantée dans la zone urbaine de l'Agglomération Montargoise. » (RURALIS, Printemps été 2020, p.12).

Illustration 3 : occupation du sol sur le bassin versant du Solin

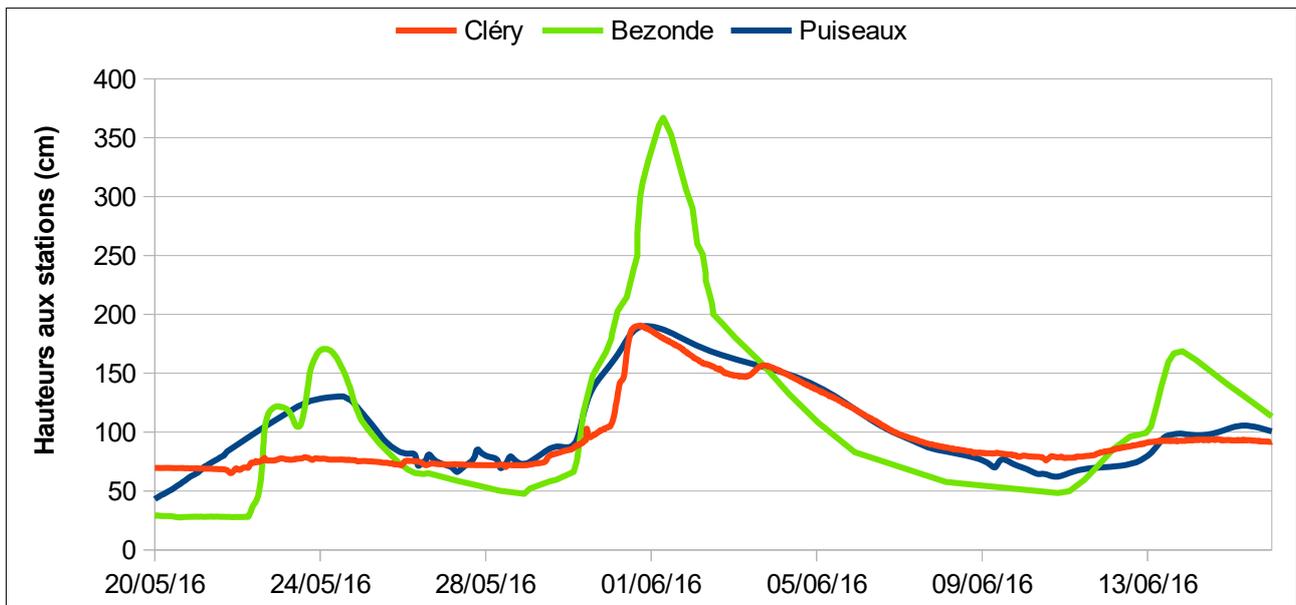
Illustration 6 : limnigrammes de la Cléry, de la Bezonde et du Puisseaux, crue de 2016

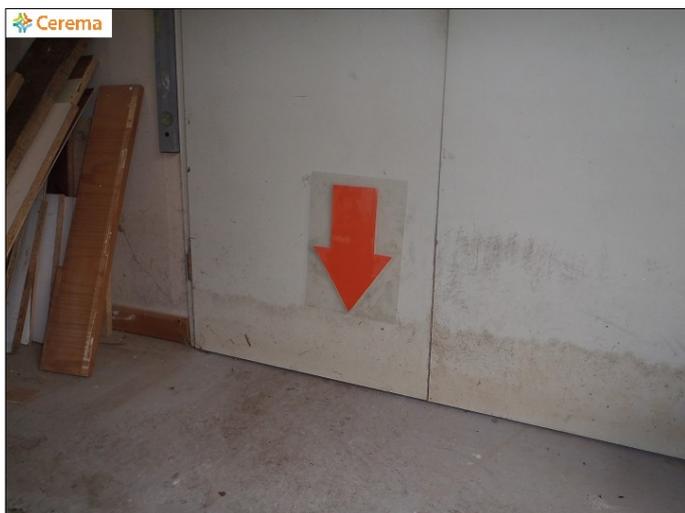
Illustration 7 : marque laissée par la crue du Solin en 2016

Lorsque le recensement est réalisé peu de temps après la crue, il est possible d'observer des marques laissées par l'eau, ce que l'on appelle les « laisses de crue ». Elles peuvent être de différentes natures : décoloration de meubles et de murs (Illustration 7), dépôts sur des murs ou des portes, traces d'humidité, débris végétaux bloqués dans les grillages ou les haies.

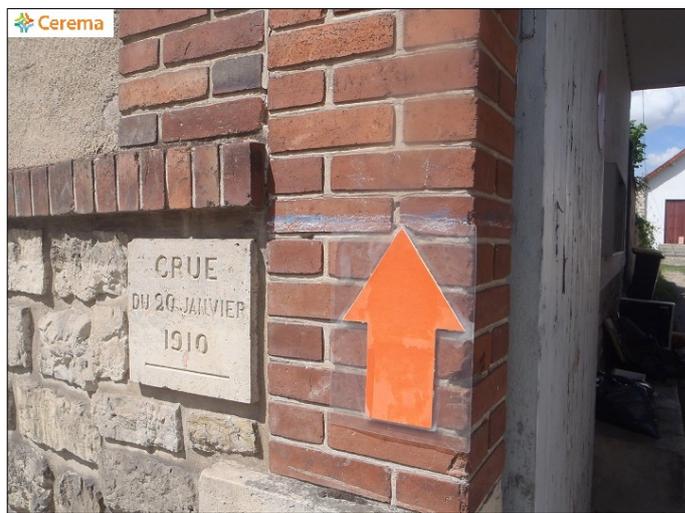
Illustration 8 : repère de la crue de 1910 posé par un riverain et marque peinte pour la crue de 2016

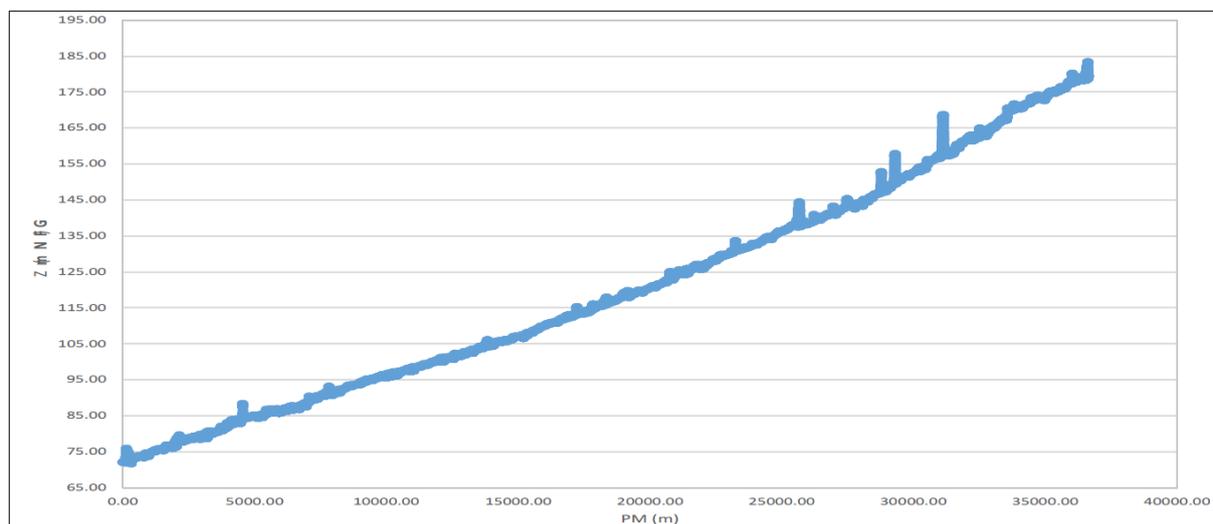
Des points ont été générés sur cet axe tous les mètres, en partant de l'aval de la rivière. L'altitude de chacun des points a été extraite à partir des informations fournies par le MNT LIDAR. Ceci a permis de tracer le profil en long de chacun des affluents étudiés (suivant l'axe principal des écoulements en crue) (Illustration 9).

Illustration 9 : profil en long de la Cléry, par rapport au chemin préférentiel des écoulements

À partir de cette représentation graphique, les secteurs avec une pente homogène ont été identifiés, ainsi que les ruptures de pente. Ainsi, 23 tronçons avec des pentes homogènes ont été tracés pour la Cléry ; 15 pour la Bezonde ; 30 pour le Solin ; 20 pour le Puisseaux et 25 pour le Vernisson.

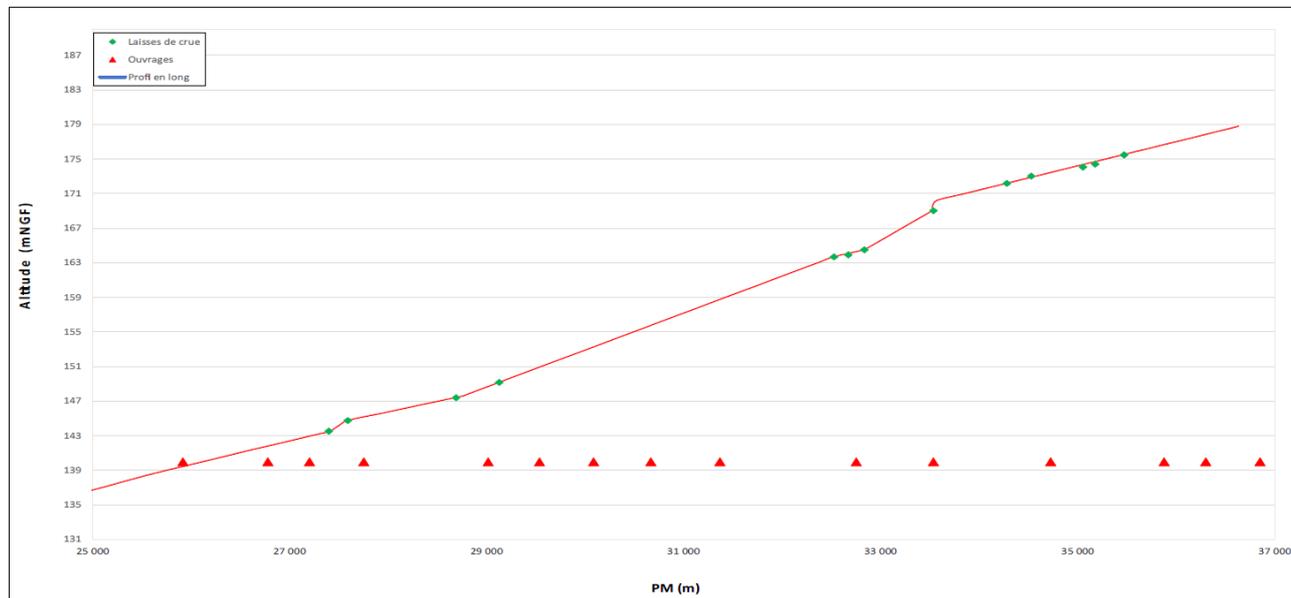
Les mêmes étapes ont été réalisées pour déterminer les PM des obstacles aux écoulements.

Illustration 10 : laisses de crue projetées sur l'axe d'écoulement et localisation des ouvrages – Cléry – zoom sur les PM 25 000 à 37 000 m

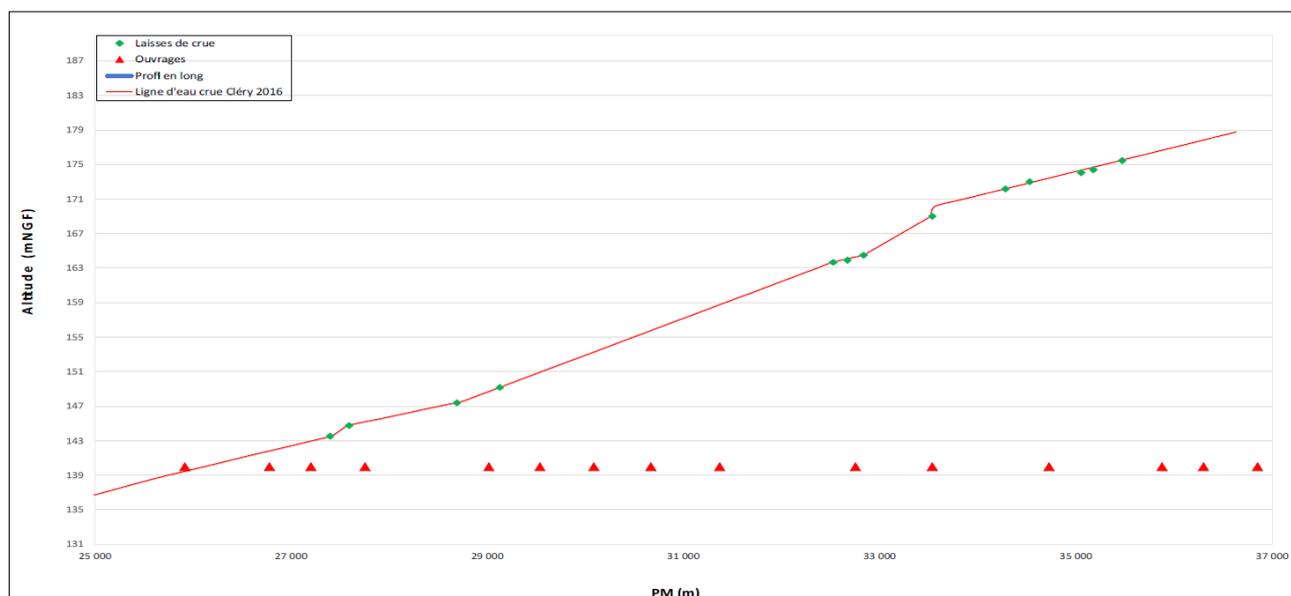
Dans les secteurs présentant une forte densité de laisses de crue, ce sont celles-ci qui ont permis de tracer la ligne d'eau et d'identifier les pertes de charge singulières (Illustration 11).

Illustration 11 : ligne d'eau de la Cléry lors de l'événement de 2016, reconstituée à partir des laisses de crue – zoom sur les PM 25 000 à 37 000 m

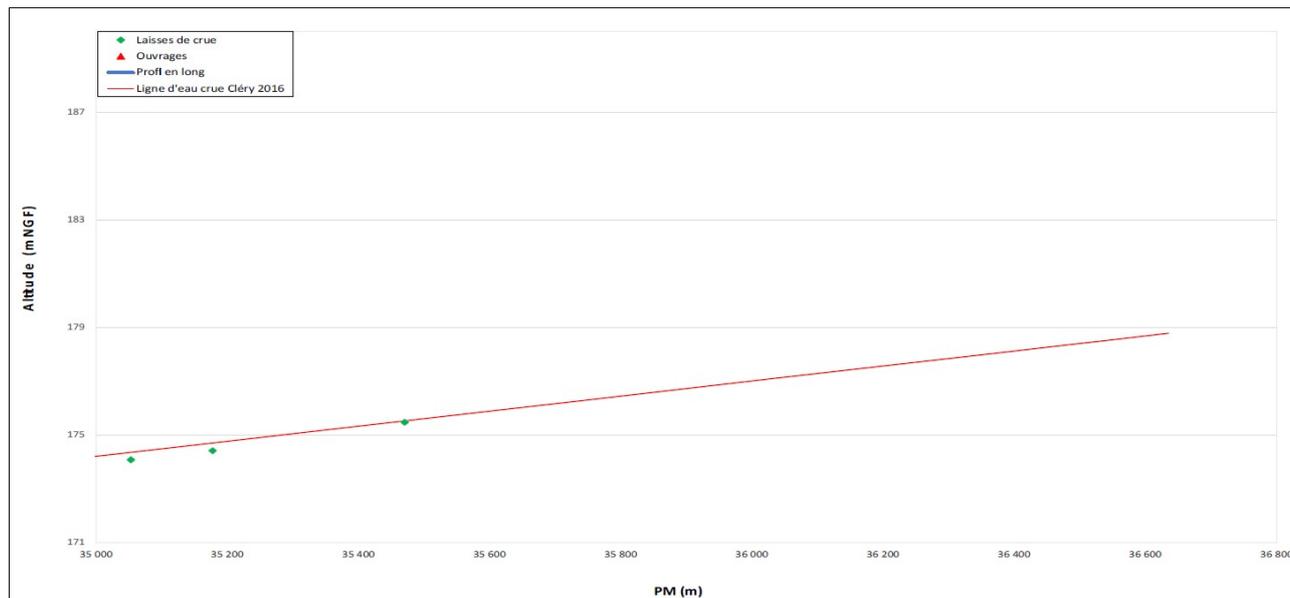
Dans les secteurs amont et hors agglomération, les témoignages ont été moins nombreux. Dans les zones hydrologiquement homogènes, entre deux affluents par exemple, l'hypothèse retenue consiste à construire la ligne d'eau par parallélisme avec la pente du profil en long du lit majeur (Illustration 12).

Illustration 12 : ligne d'eau de la Cléry lors de l'événement de 2016, reconstituée en partie avec les laisses de crue et faisant un parallélisme avec le profil en long du lit majeur – zoom sur les PM 35 000 à 36 800 m

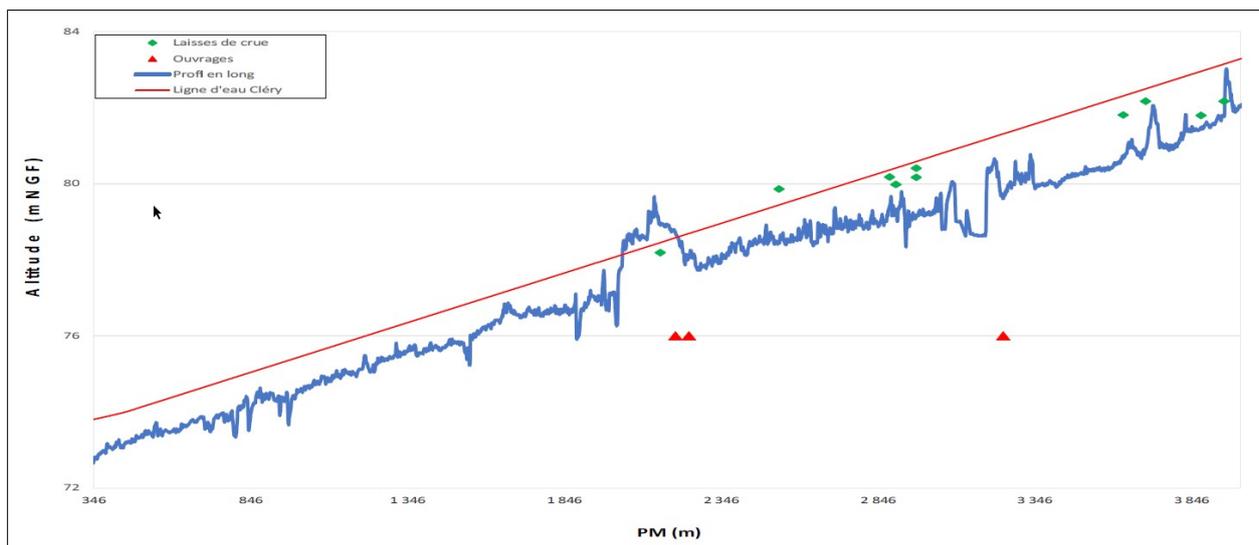
Plus en amont, la ligne d'eau a été reconstituée de manière à être cohérentes avec les laisses de crue présentes.

Illustration 13 : reconstitution de la ligne d'eau de la Cléry lors de la crue de 2016, tronçon PM 2 100 à 4 000 m

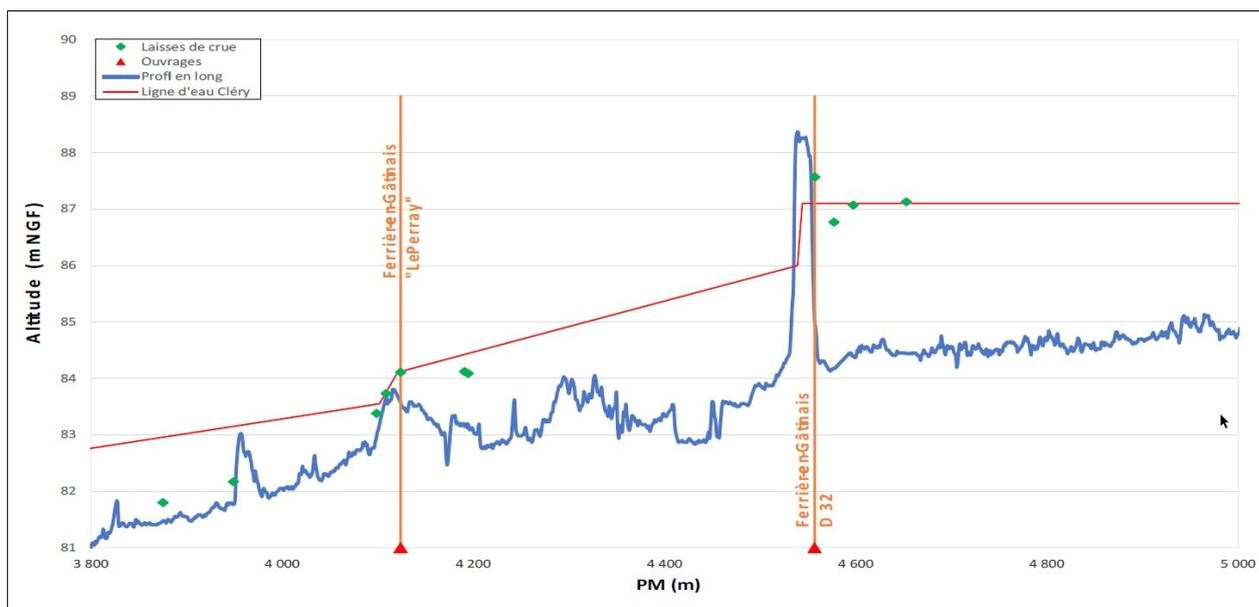
Entre les PM 3 800 et 5 000 m, les laisses de crue ont également permis de reconstituer la ligne d'eau, tout en restant parallèle à la pente du lit majeur.

Illustration 14 : reconstitution de la ligne d'eau de la Cléry lors de la crue de 2016, tronçon PM 3 800 à 5 000 m

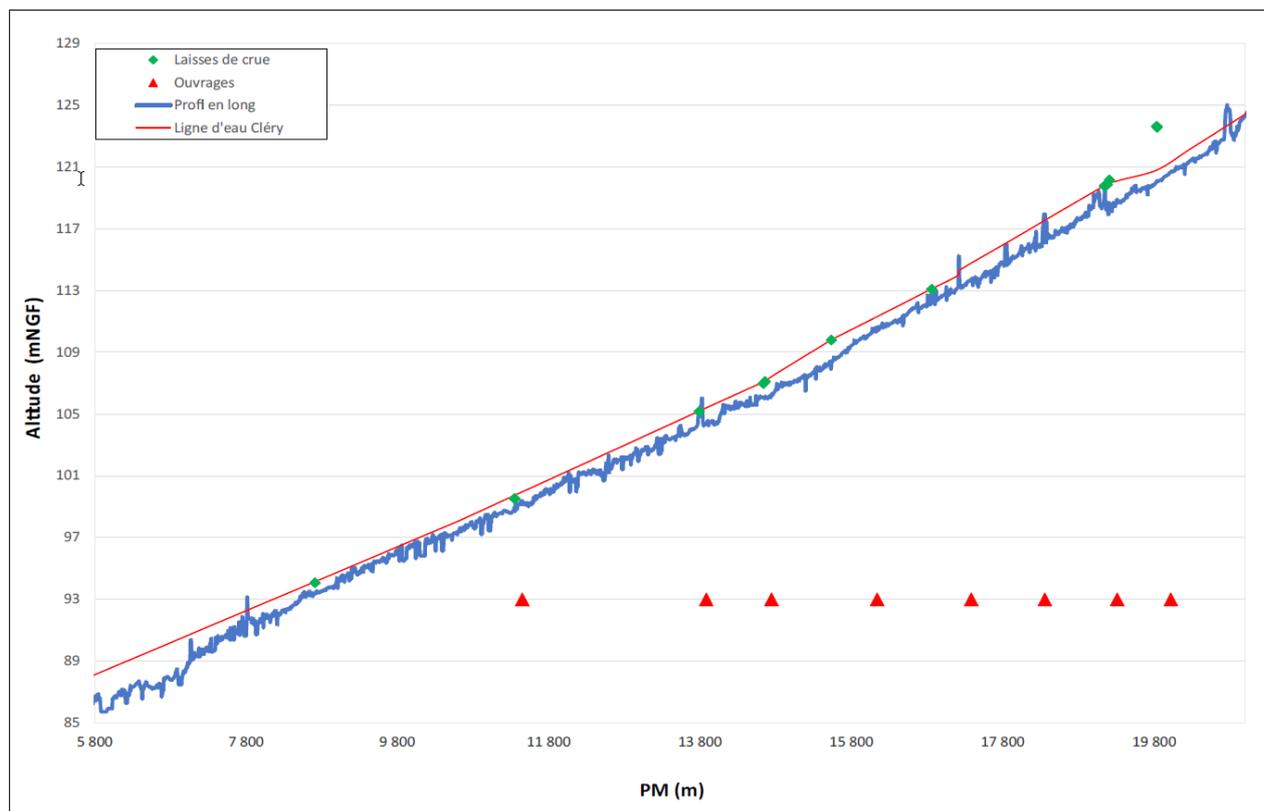
Entre les PM 6 000 et 20 000 m, les laisses de crue ont également permis de reconstituer la ligne d'eau, tout en restant parallèle à la pente du lit majeur.

Illustration 15 : reconstitution de la ligne d'eau de la Cléry lors de la crue de 2016, tronçon PM 6 000 à 20 000 m

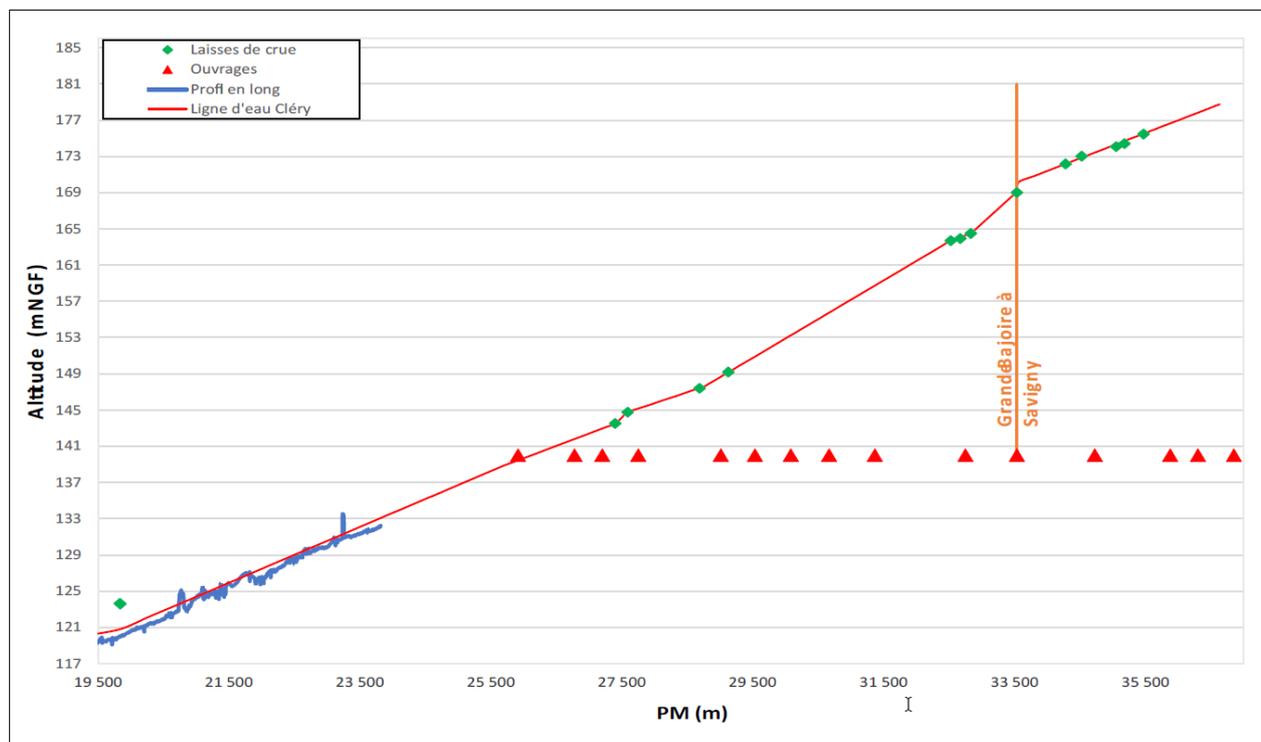
Entre les PM 19 500 et 37 000 m, les laisses de crue ont également permis de reconstituer la ligne d'eau, tout en restant parallèle à la pente du lit majeur.

Illustration 16 : reconstitution de la ligne d'eau de la Cléry lors de la crue de 2016, tronçon PM 19 500 à 37 000 m

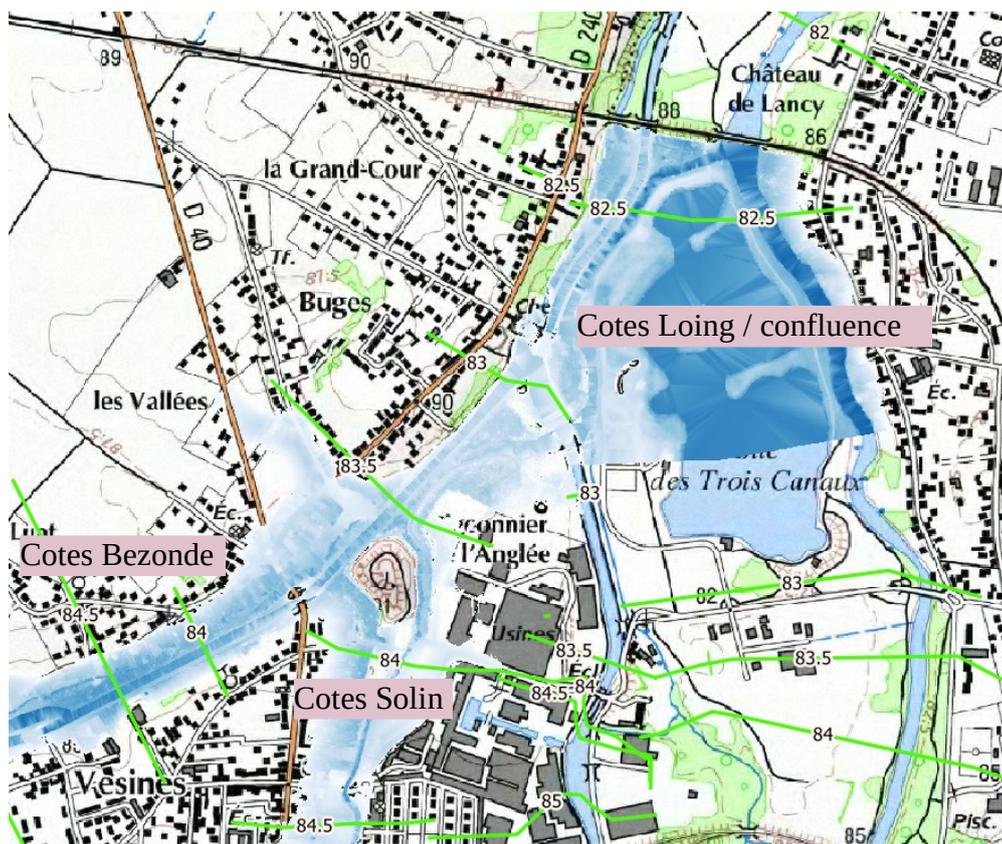
Pour ce faire, les cotes aux profils aval de la Bezonde ainsi que du Solin ont été estimées/calculées après analyse du fonctionnement hydraulique de la zone de confluence. L'étude croisée du LIDAR (rupture de pente, remblais, seuils, etc.), des laisses de crue ainsi que des cotes déjà calculées au droit du Loing ont permis d'établir une cartographie homogène de cette zone (Illustration 17).

Illustration 17 : cartographie finale événement de 2016, Bezonde/Solin/Loing

La zone délimitée par les PM 3 300 à PM 3 900 est un lieu d'écoulements complexes (Illustration 29) qui a été traitée de la même façon que la confluence Bezonde/Solin/Loing (Cf. chapitre 5.3, Tronçon PM 0 à 1 000 m).

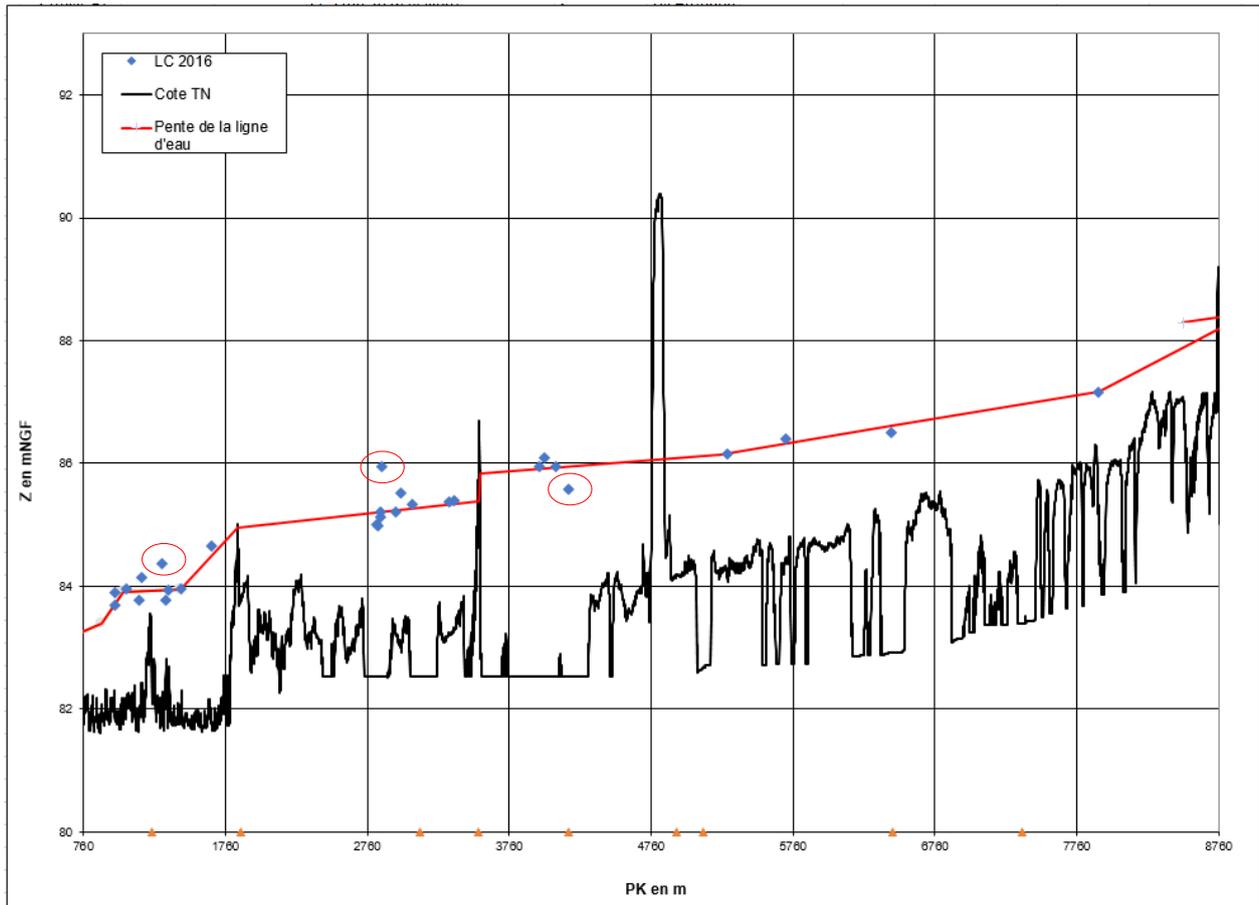
Ce sont par exemple les laisses de la fiche n°9 du cahier de laisses, cote mesurée à 84,36 mNGF et de la fiche n°21 cote mesurée à 85,94 mNGF : laisses fiables mais dont la cote témoigne probablement d'un exhaussement de la ligne d'eau ponctuel provoqué par les habitations, murs, etc. qui font obstacles à l'écoulement.

Illustration 18: reconstitution de la ligne d'eau de la Bezone lors de la crue de 2016, tronçon PM 1000 à 8 000 m.

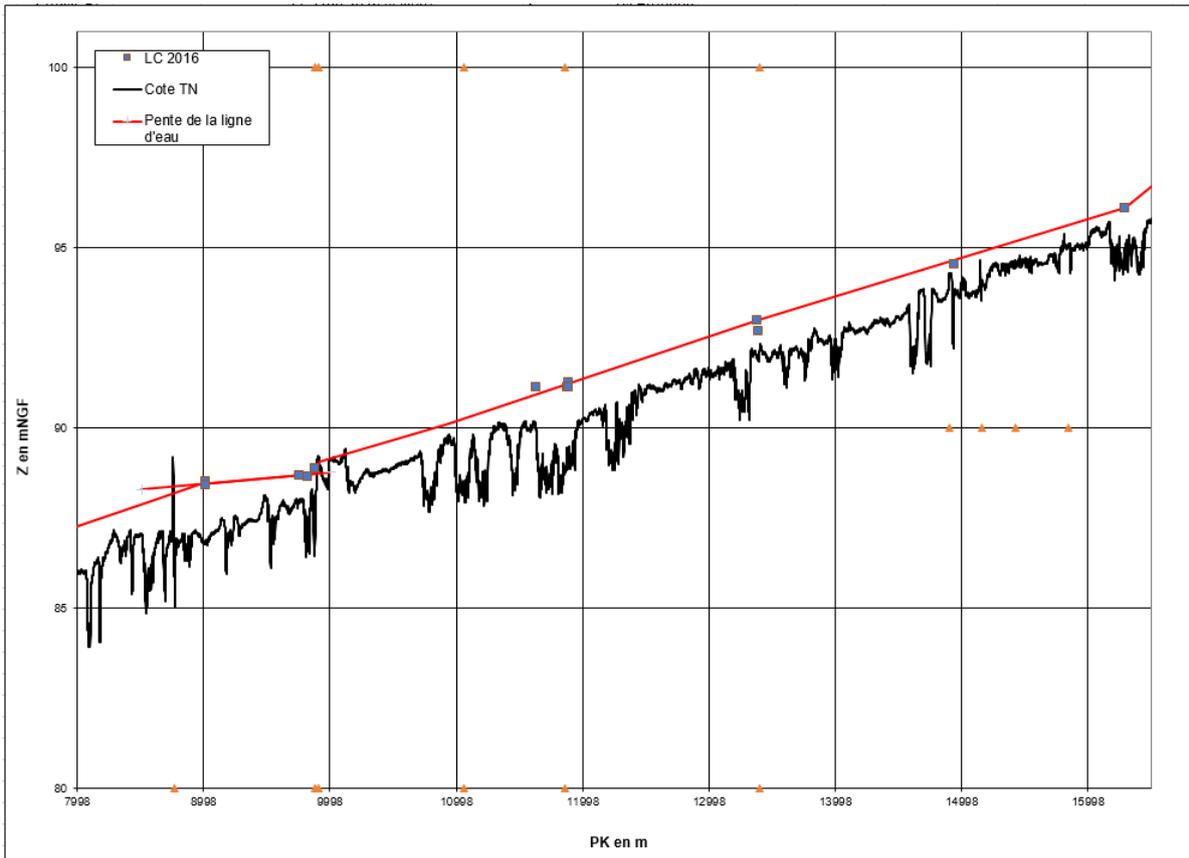
Ce secteur (Saint-Maurice-sur-Fessard, Villemoutiers et Ladon) est décrit par trois pentes de la ligne d'eau « validées » par une douzaine de laisses :

Illustration 19: reconstitution de la ligne d'eau de la Bezonde lors de la crue de 2016, tronçon PM 8000 à 16 500 m.

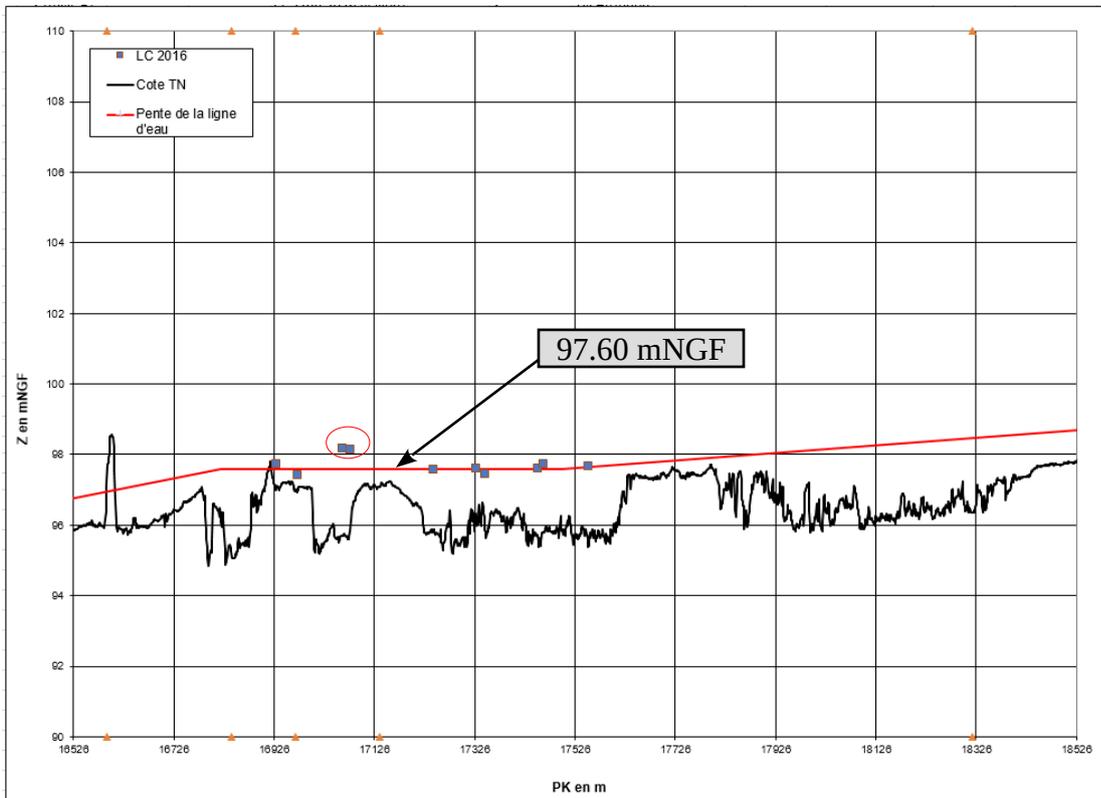
► Tronçon PM 16 500 à 18 500 m (Illustration 20)

Illustration 20: reconstitution de la ligne d'eau de la Bezonde lors de la crue de 2016, tronçon PM 16 500 m à 18 500 m.

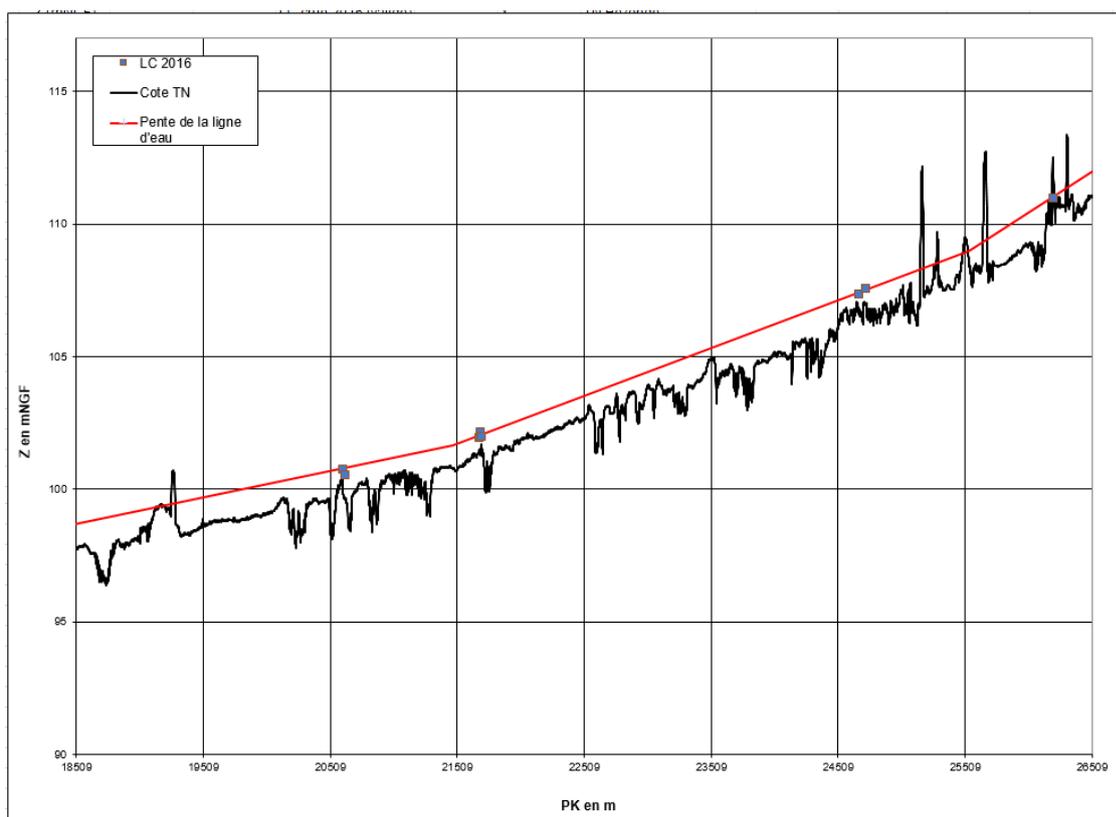
Dernier secteur avec des témoignages de l'événement de 2016 : communes d'Ouzouer-sous-Bellegarde et Quiers-sur-Bezone.

Illustration 21: reconstitution de la ligne d'eau de la Bezone lors de la crue de 2016, tronçon PM 18 500 à 26 500m.

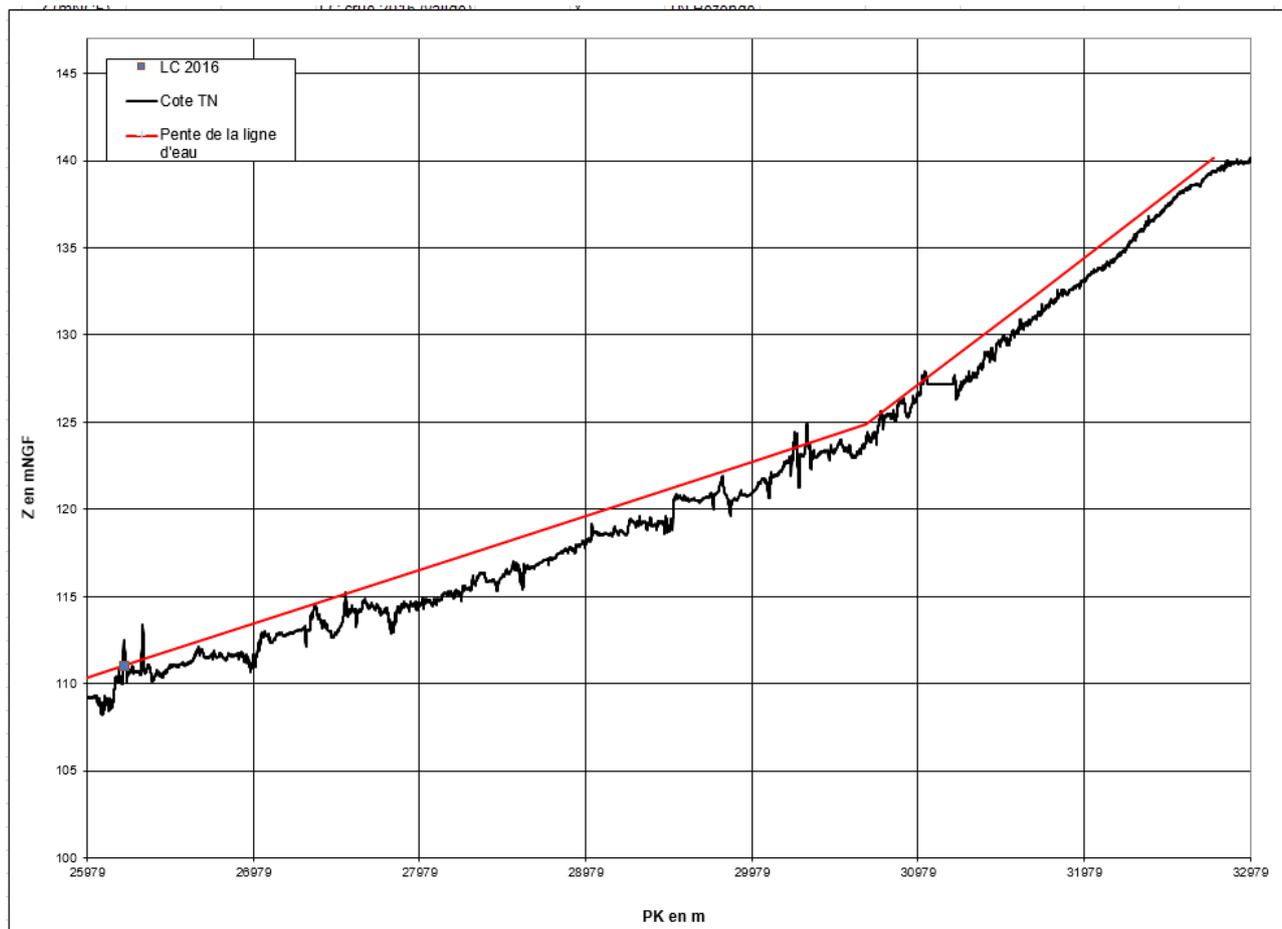
Il n'y a plus de laisses (pas de témoignages) dans ce secteur (Quiers-sur-Bezonde et Nesploy). La méthode utilisée ici est bien un parallélisme de la ligne d'eau avec les pentes du terrain naturel. On s'attache alors à garder une hauteur d'eau homogène sur ce linéaire, tout en se « raccordant » à la ligne d'eau reconstituée plus en aval, qui elle, bénéficie de laisses de crue (tronçon précédent PM 18 500 m à 26 500 m).

Illustration 22: reconstitution de la ligne d'eau de la Bezonde lors de la crue de 2016, tronçon PM 26 500m à 32 500m.

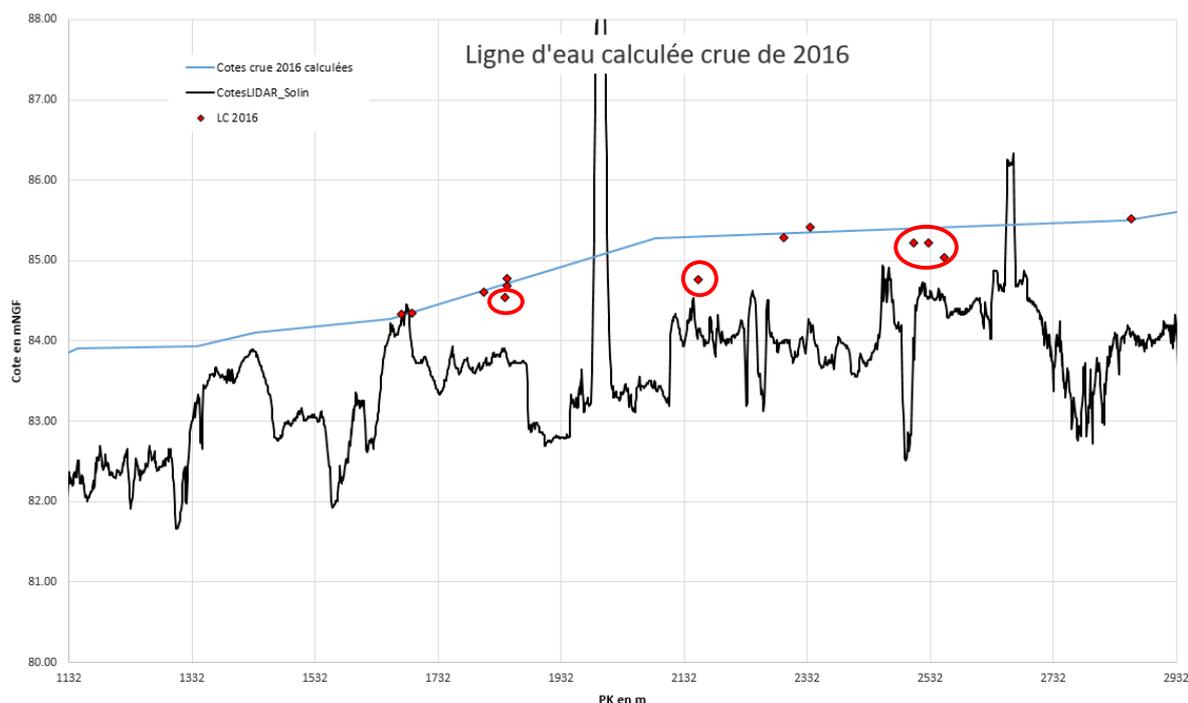
Ce sont les laisses n°3, 6, 8, 9 et 10 situées sur la commune de Châlette-sur-Loing. Même si elles semblent fiables, il est probable qu'elles soient représentatives d'un niveau minimum et non pas du maximum atteint.

Illustration 23: reconstitution de la ligne d'eau du Solin lors de la crue de 2016, tronçon PM 1 150m à 2 800m.

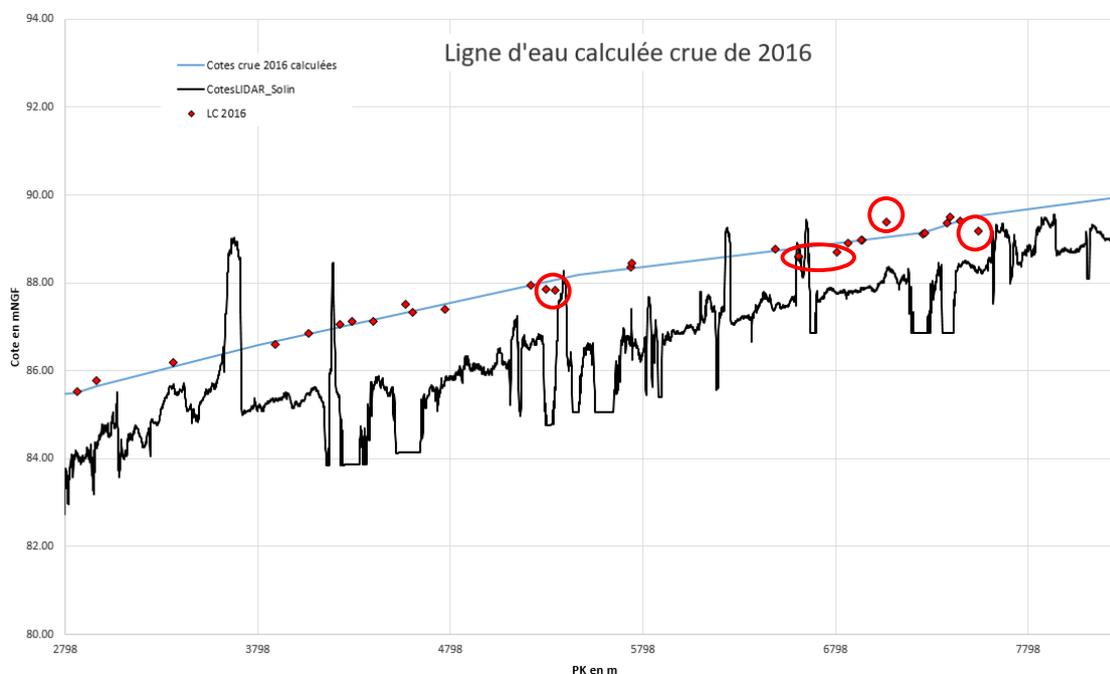
Une laisse dont la cote (89,39 mNGF) est bien plus haute que le nuage de laisses caractérisant ce secteur (PM 6860 à 7250, cotes à 89,12 mNGF et 88,91 mNGF) a elle aussi été écartée.

Illustration 24: reconstitution de la ligne d'eau du Solin lors de la crue de 2016, tronçon PM 2 800m à 8 000m.

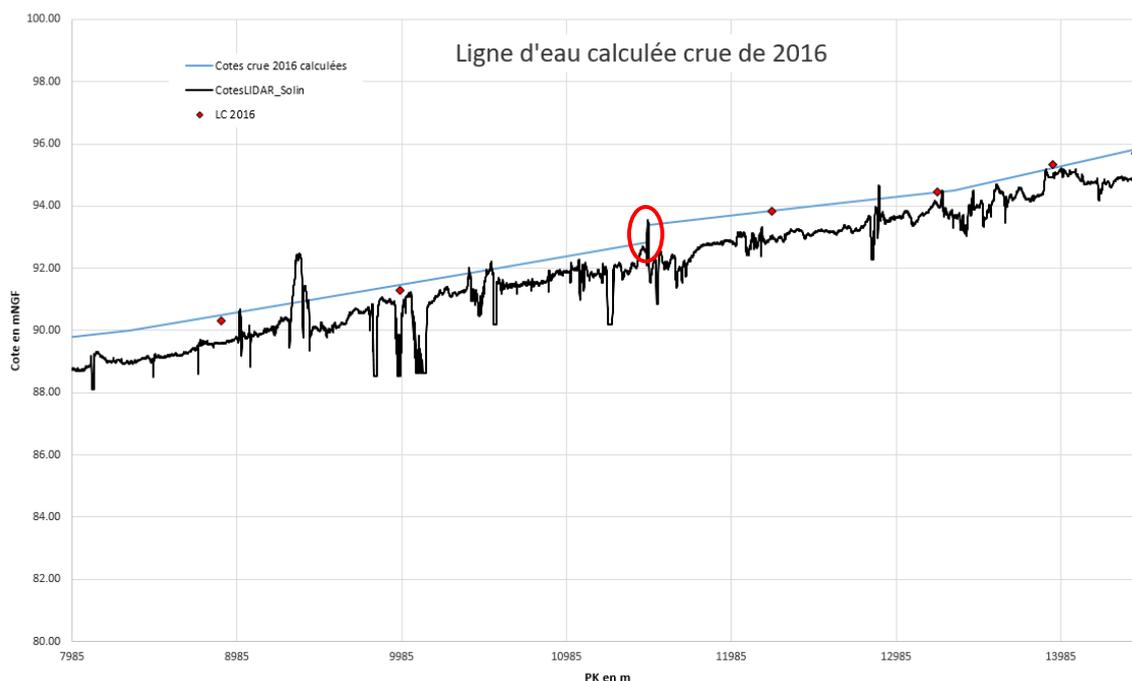
Ce tronçon décrit le secteur de Vimory. L'hypothèse d'un parallélisme de la ligne d'eau avec la pente moyenne du terrain naturel, croisée avec l'analyse des laisses de la crue de 2016 (méthode exposée au chapitre 5.1), entraîne la création d'un exhaussement de la ligne d'eau de près de 60 cm au PM 11 480 (cercle rouge sur Illustration 25 ci-dessous). Il correspond aux ouvrages de la voie communale C2.

Illustration 25: reconstitution de la ligne d'eau du Solin lors de la crue de 2016, tronçon PM 8 000m à 14 500m.

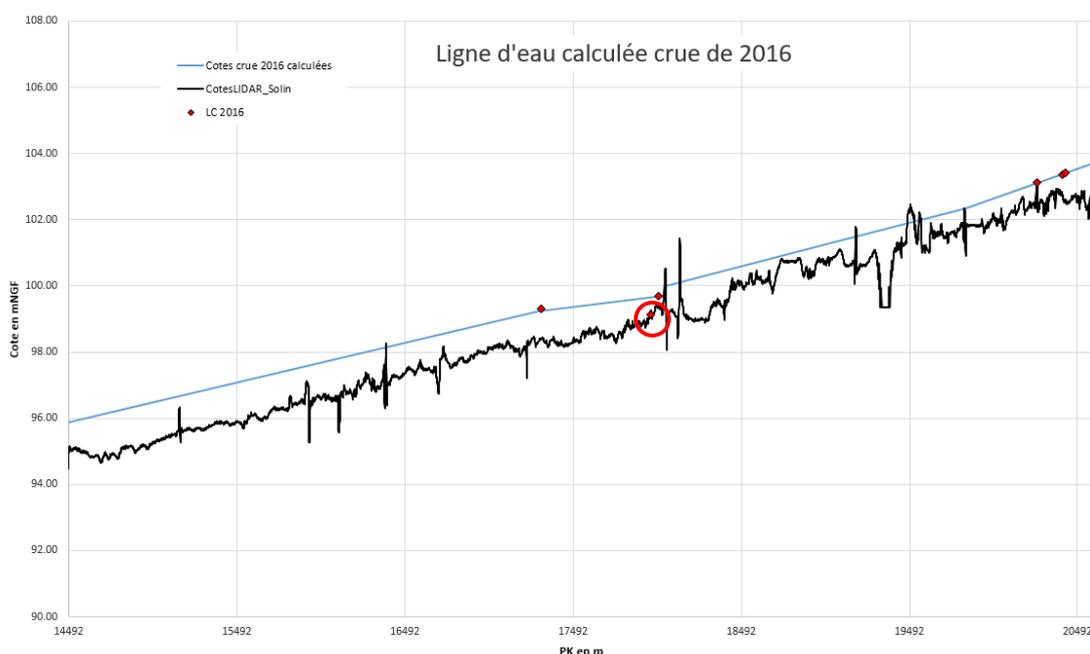
Les laisses présentes sur cette zone (Oussoy-en-Gâtinais et la Cour-Marigny) sont représentatives de l'inondation de 2016 (parallélisme de la ligne d'eau avec la pente du terrain naturel respectée) sauf pour la laisse n°50 du cahier de laisses – cote à 99,13 mNGF – anormalement basse (cercle rouge sur l'illustration 26). Si le témoignage est fiable, la nature de ce « repère » est très incertain (dans une pente, au pied d'un arbre). Cette laisse a donc été écartée de l'analyse.

Illustration 26: reconstitution de la ligne d'eau du Solin lors de la crue de 2016, tronçon PM 14 500m à 20 500m.
