Atlas des zones inondées par la Bezone dans le Loiret

Crue de mai / juin 2016

Communes de Quiers-sur-Bezone,
d'Ouzouer-sous-Bellegarde, de Ladon,
de Villemoutiers, de Saint-Maurice-sur-
Fessard et de Chevillon-sur-Huillard

Rapport d'étude, août 2021

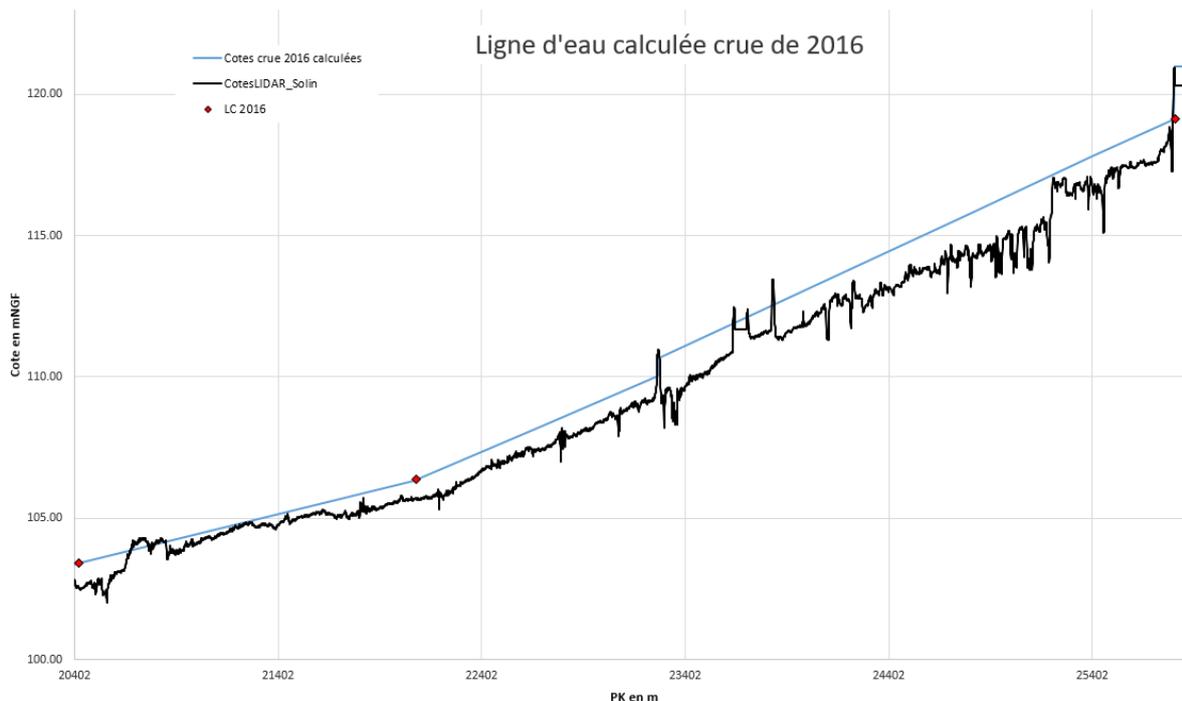
Dernière portion avec des témoignages de la crue de 2016 (secteur de la Cour-Marigny). Ce sont seulement trois laisses qui permettent la reconstitution de la ligne d'eau. Celle-ci est tout de même consolidée par l'hypothèse d'un parallélisme avec la pente générale/moyenne du terrain naturel (chapitre 5.1).

Illustration 27: reconstitution de la ligne d'eau du Solin lors de la crue de 2016, tronçon PM 20 500m à 25 800m.

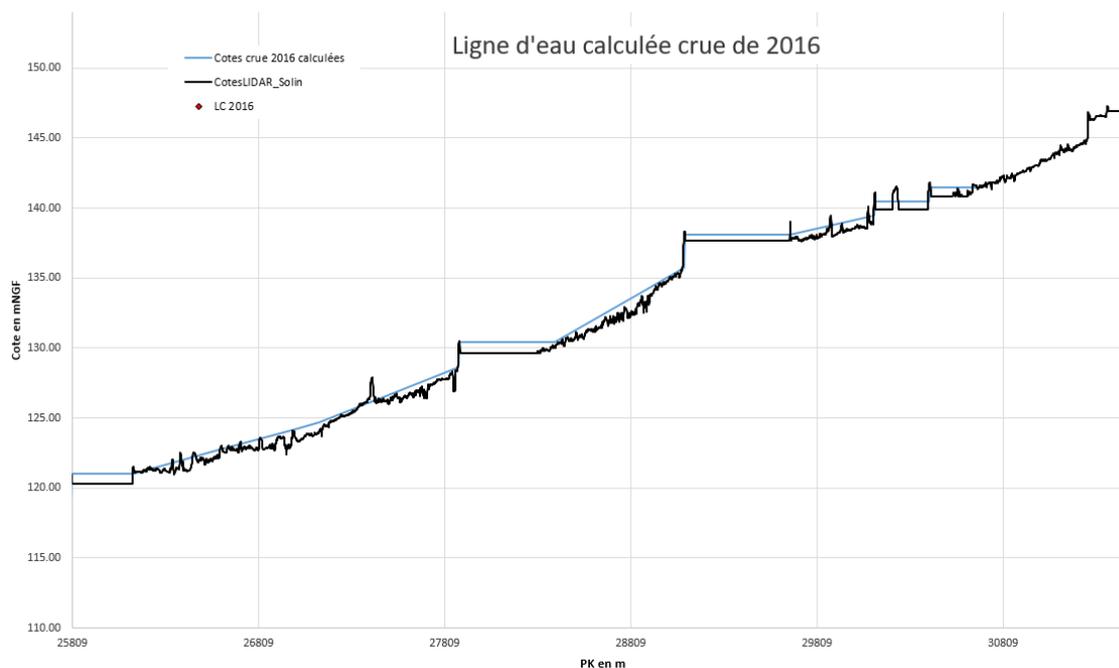
Tout ce secteur a été cartographié uniquement avec un parallélisme de la ligne d'eau de 2016 avec la pente du terrain naturel. Pas de témoignage dans cette zone car pas d'habitations impactées, pas de débordements significatifs (Montereau, le Moulinet-sur-Solin).

Illustration 28: reconstitution de la ligne d'eau du Solin lors de la crue de 2016, tronçon PM 25 800m à 30 500m.

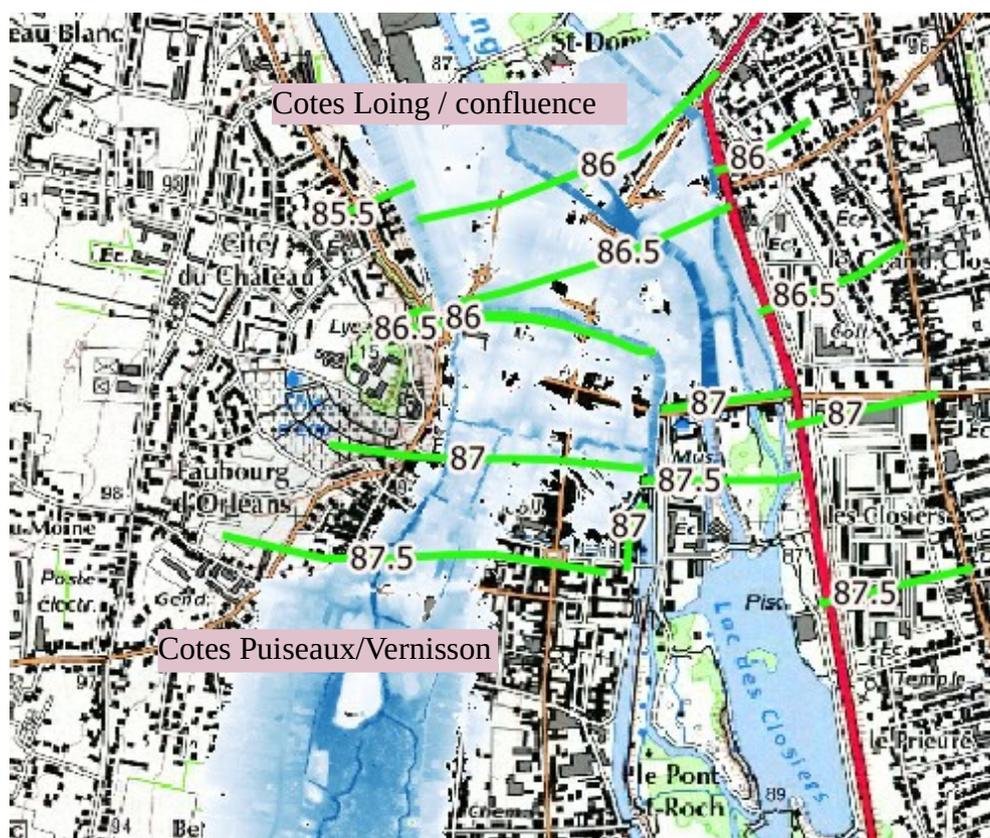
La zone délimitée par les PM 3 300 à PM 3 900 est un lieu d'écoulements complexes (Illustration 29) qui a été traitée de la même façon que la confluence Bezonde/Solin/Loing (Cf. chapitre 5.3, Tronçon PM 0 à 1 000 m).

Illustration 29: cartographie finale événement de 2016, Puisseaux/Vernisson/Loing

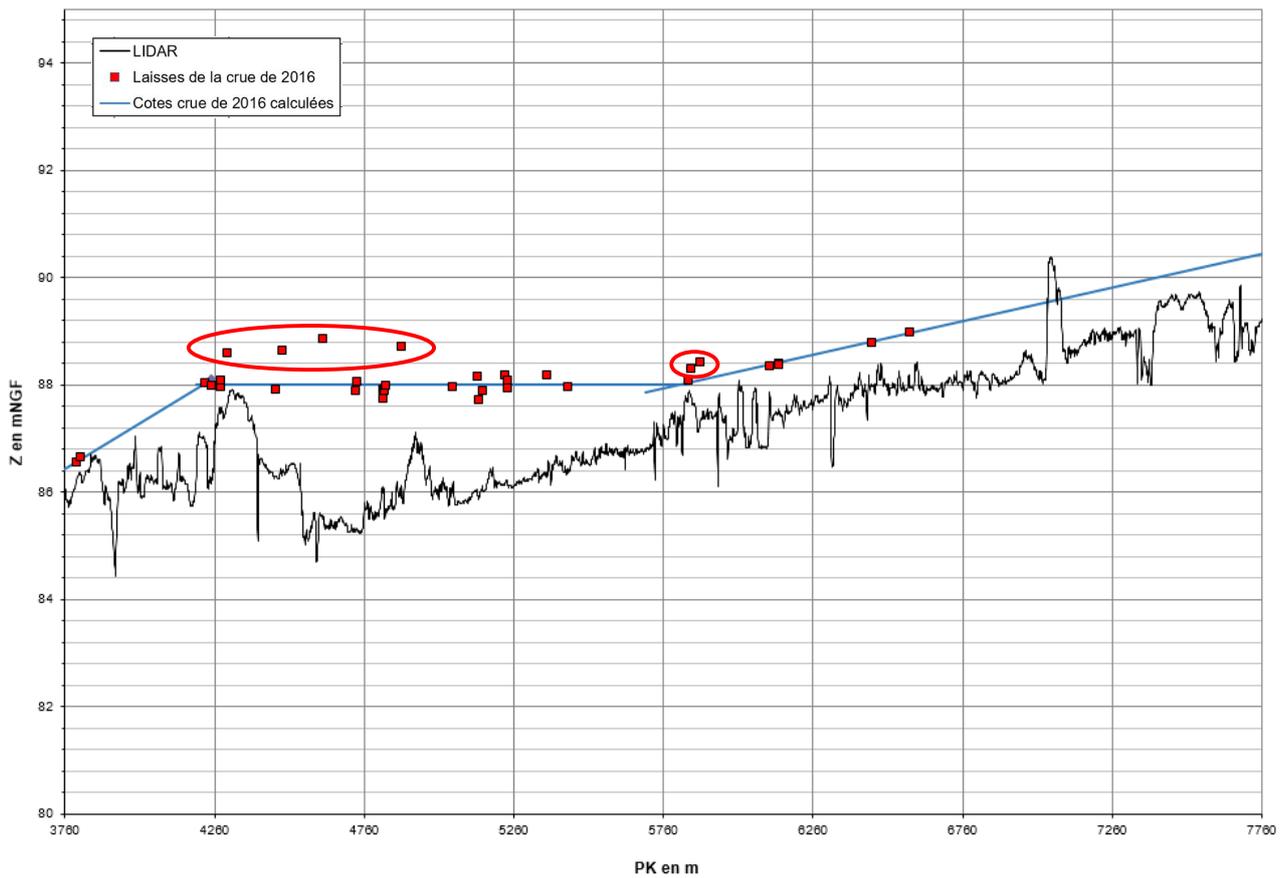
Ces laisses ont donc été écartées de la reconstitution de la ligne d'eau dans ces deux secteurs.

Illustration 30: reconstitution de la ligne d'eau du Puiseaux/Vernisson lors de la crue de 2016, tronçon PM 3 800m à 8 150m.

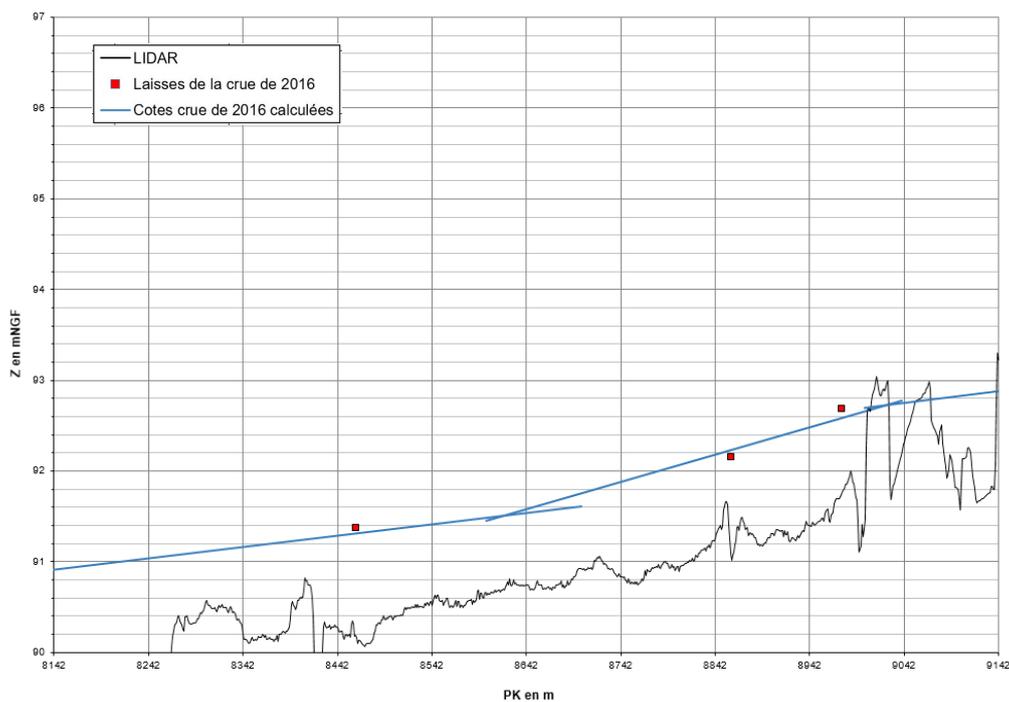
Seulement 3 laisses ont permis une reconstitution de la ligne d'eau dans ce secteur (Vimory , Mormant-sur-Vernisson).

Illustration 31: reconstitution de la ligne d'eau du Puiseaux lors de la crue de 2016, tronçon PM 8 150m à 9 000m.

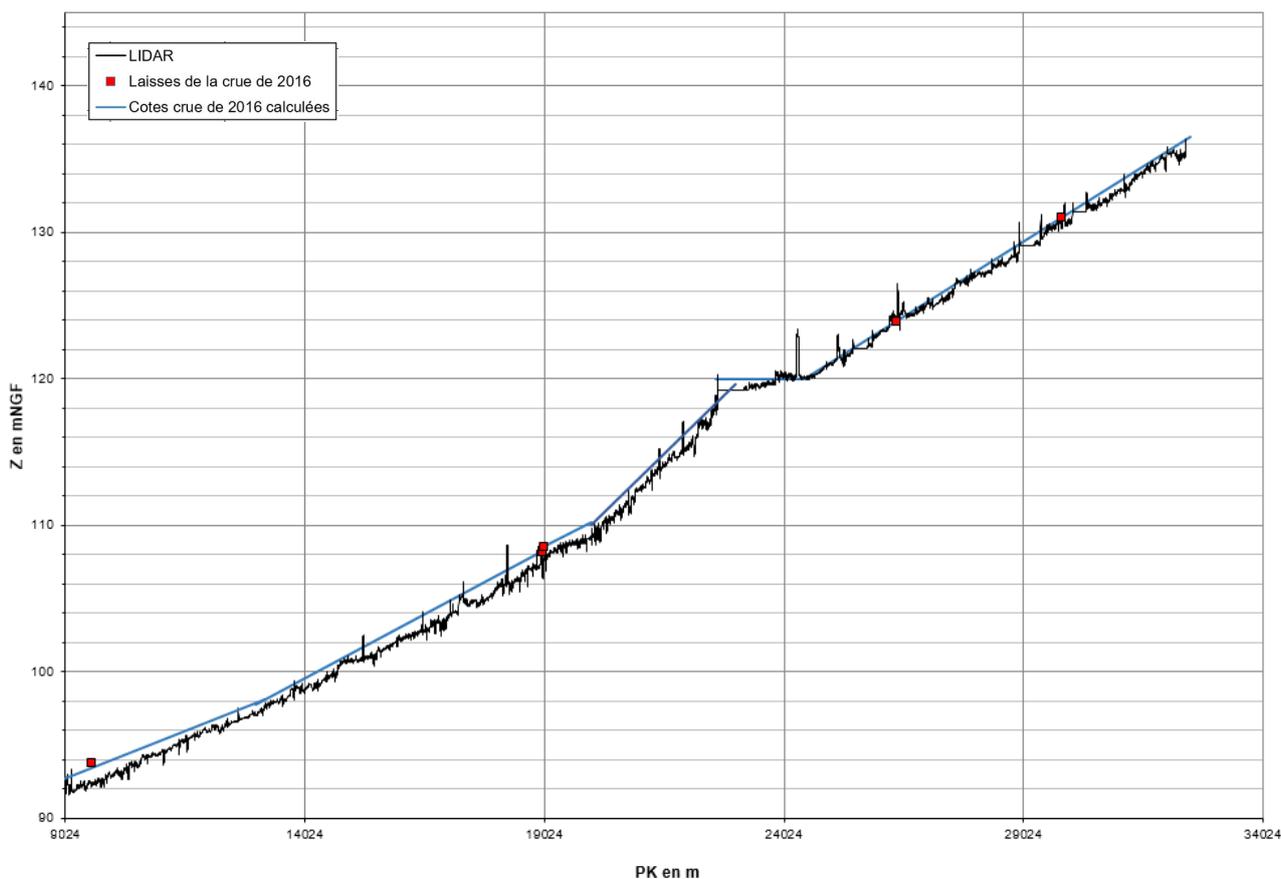
Zone amont du Puisieux (Vimory, Ouzouer-des-Champs, Langesse, Les Choux). Pas ou peu de débordement, donc très peu de témoignages : ce secteur de plus de 25 km de long, n'est décrit que par 5 laisses de crue représentatives de l'événement de 2016. Ici, la reconstitution de la ligne d'eau est principalement réalisée avec l'analyse des pentes moyenne du terrain naturel (Cf. chapitre 5.1).

Illustration 32: reconstitution de la ligne d'eau du Puisieux lors de la crue de 2016, tronçon PM 9 000m à 32 500m.

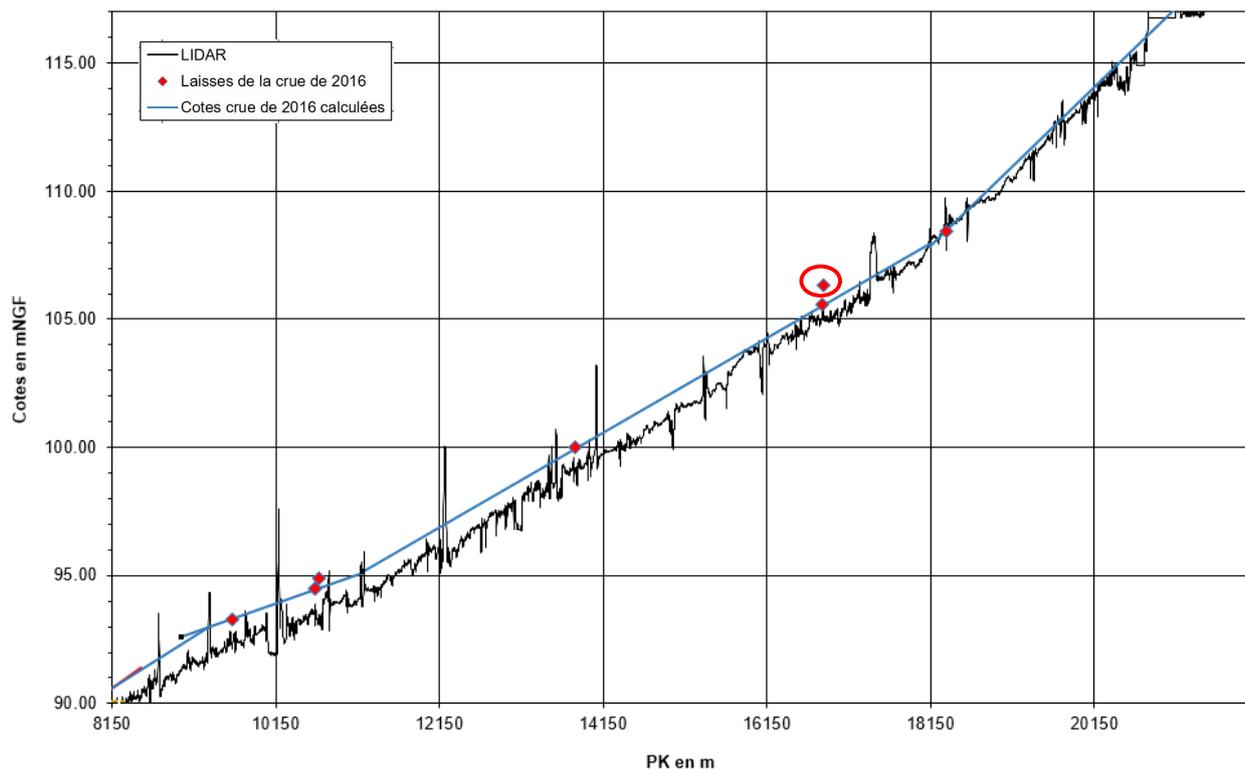
En effet, si le témoignage est fiable, la nature du repère : « arrivée dans le chemin », rend la valeur de la cote mesurée très incertaine.

Illustration 33: reconstitution de la ligne d'eau du Vernisson lors de la crue de 2016, tronçon PM 8 150m à 20 800m.

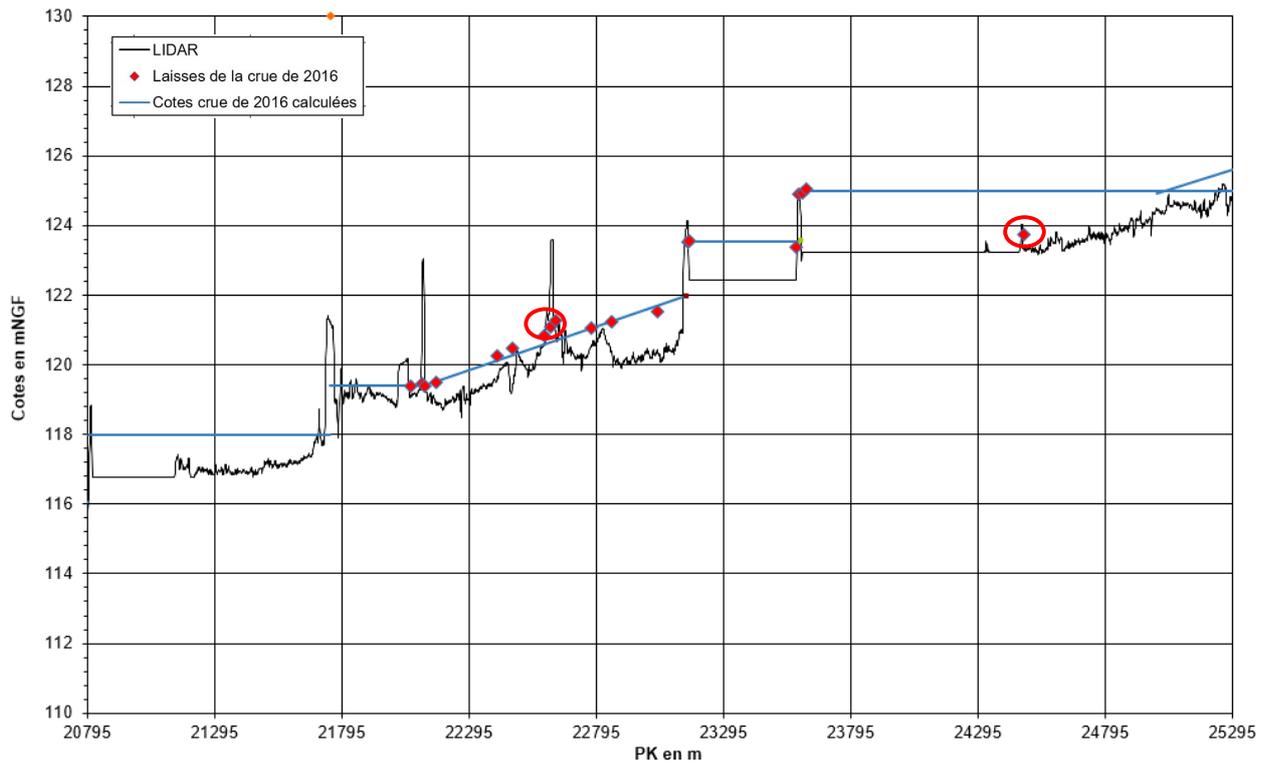
Une laisse avec une cote vraiment basse (123,73 mNGF) a été écartée de l'analyse (cercle rouge au PM 24 480). Un groupe de laisses au PM 22 600 (cercle rouge) a lui aussi été mis à l'écart, car les cotes de celles-ci sont « anormalement » hautes pour ce secteur : cote à 120,83 mNGF (fiche n°16 : « arrivée au pied d'un arbre », donc cote mesurée peu sûre) ; 121,1 mNGF (fiche n°18 : cote mesurée à l'amont d'un pont, donc représentative d'un exhaussement ponctuel) ; 121,26 mNGF même remarque que précédemment : mesure à l'amont d'un ouvrage (fiche n°20). Les autres laisses permettent une reconstitution « pertinente » de la ligne d'eau.

Illustration 34: reconstitution de la ligne d'eau du Vernisson lors de la crue de 2016, tronçon PM 20 800m à 25 300m.

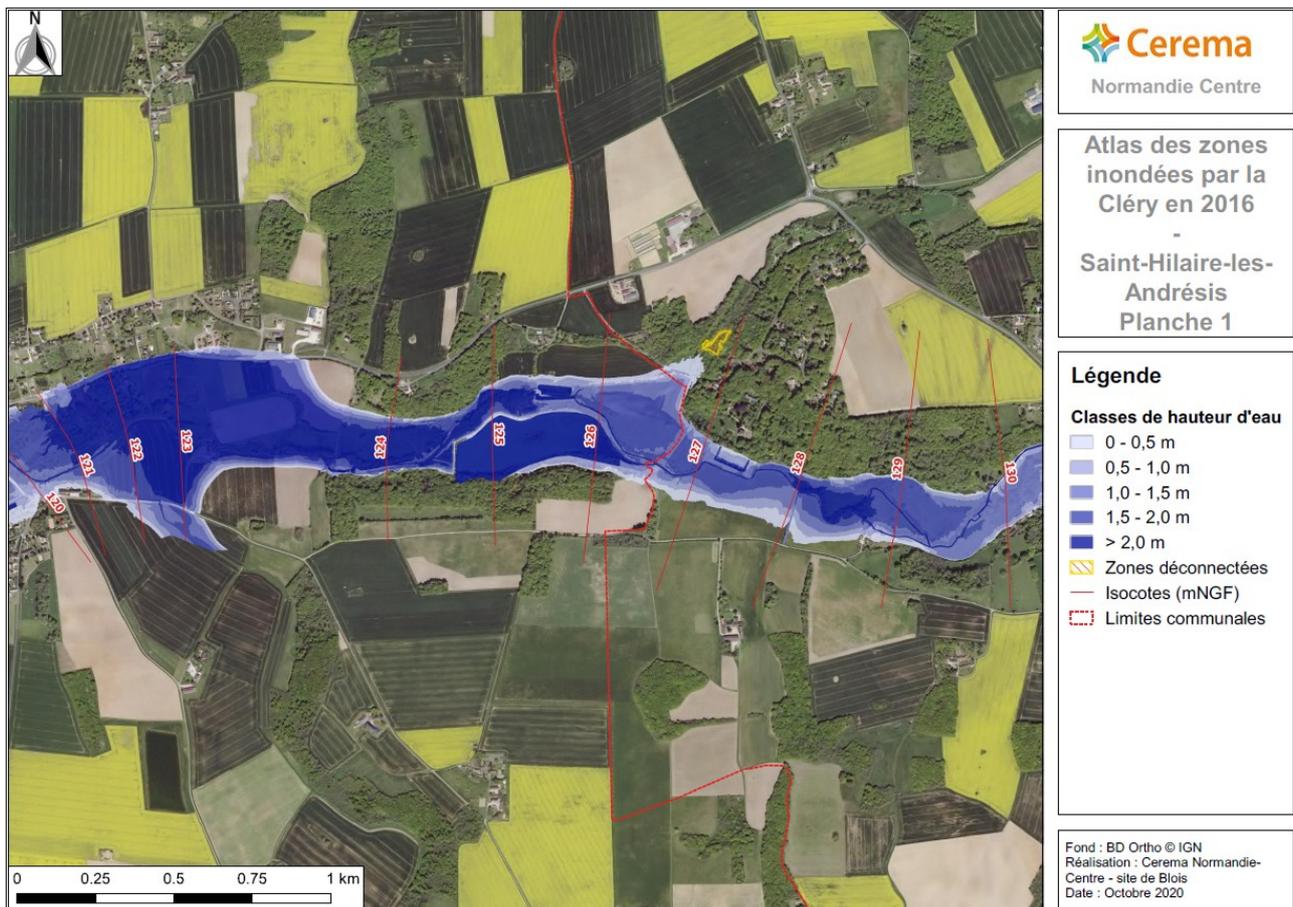
L'illustration 35 présente la reconstitution cartographie des zones inondées par la Cléry en 2016 dans le secteur de Saint-Hilaire-les-Andréis.

Illustration 35 : cartographie des zones inondées par la Cléry en 2016, secteur de Saint-Hilaire-les-Andréis
